木津内田山線道路改良工事

木津川市工事技術調査業務報告書

令和 3 年 1 月 15 日

協同組合 総合技術士連合

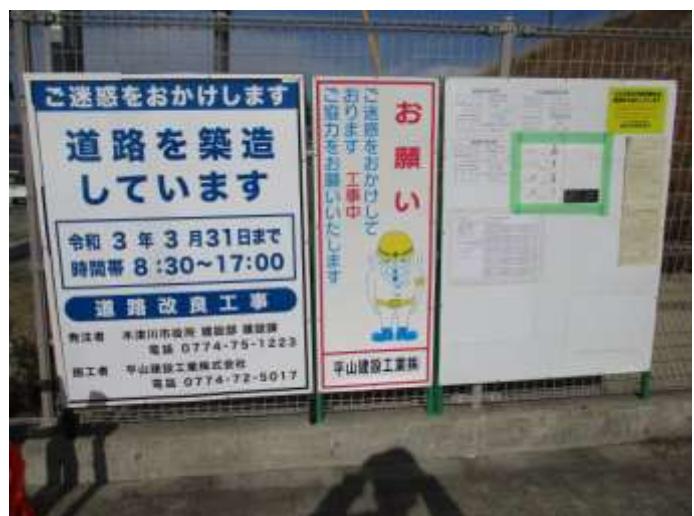
A photograph of a construction sign board. The main sign on the left says "ご迷惑をおかけします 道路を築造しています" (We are causing inconvenience by constructing the road). It includes the date "令和3年3月31日まで" (Until March 31, Reiwa 3), time "8:30~17:00", and "道路改良工事" (Road Improvement Work). Below this is a smaller sign for "平山建設工業株式会社" (Hirayama Construction Industry Co., Ltd.) with the phone number "0774-72-5017". To the right is a vertical sign with the text "お 謹 い ご迷惑をおかけして工事中です お詫びいたします" (With great respect, we are causing inconvenience by working, we apologize) and a cartoon character. A whiteboard is also visible behind the sign.	<p>内 容:</p> <p>法定掲示板の掲示状況</p>

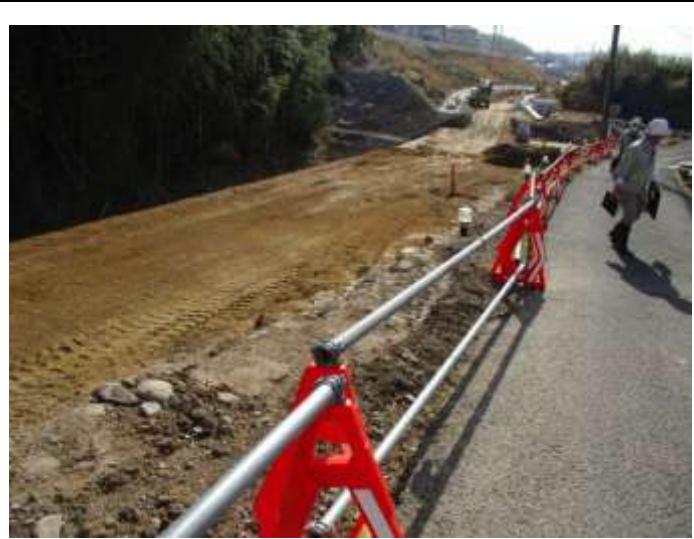
A photograph of a construction site. A long red and white safety barrier runs along a paved path. In the background, there is a dirt area with some construction equipment and a person walking. The sky is clear and blue.	<p>内 容:</p> <p>施工状況</p>

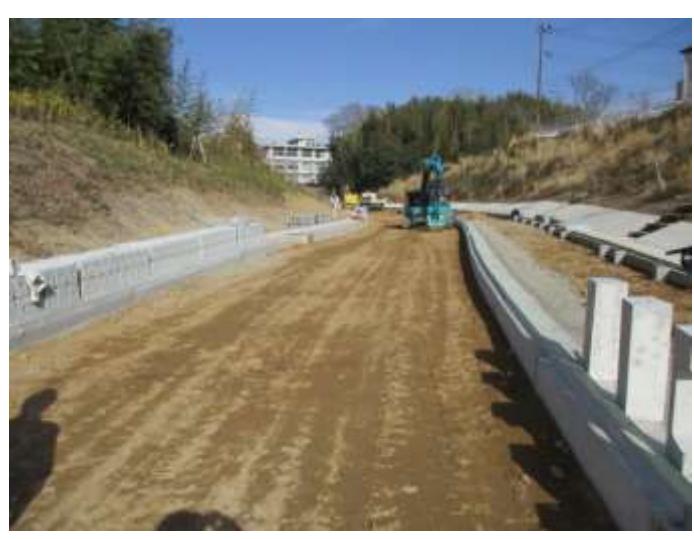
A photograph of a construction site. A blue excavator is working on a dirt road. There are concrete barriers on both sides of the road. In the background, there are trees and a building. The sky is clear and blue.	<p>内 容:</p> <p>施工状況</p>
