木津川市工事技術調査業務報告書

清水団地 15 号地改築工事

令和 7 年 1 月 21 日

協同組合 総合技術士連合

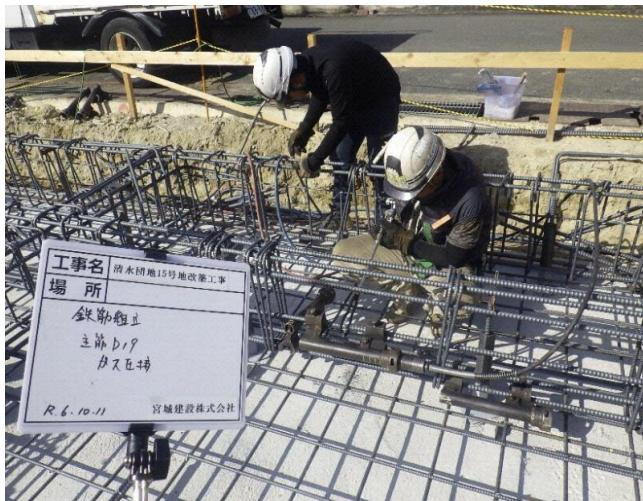
### ガス圧接 状況写真

D 19 以上の鉄筋継手について<sup>つぎて</sup>は、鉄筋が一か所で嵩張らない「ガス圧接」の接合方法としている。風雨/温湿度に注意の必要有り。D 16 以下の鉄筋接手については、重ね継手の接合方法としている。

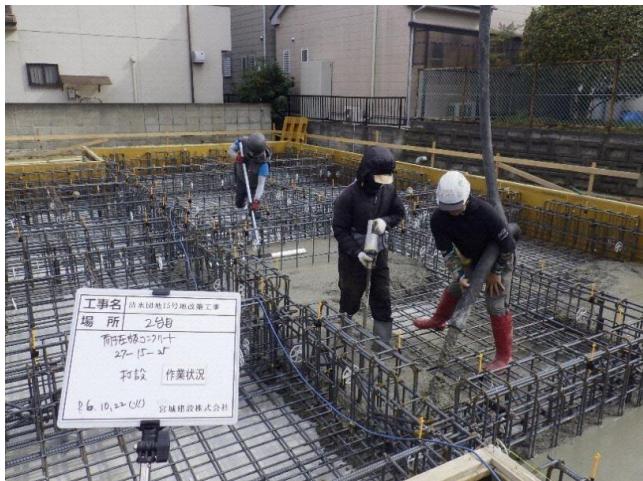
### 生コン打設 状況写真

耐圧版コンクリート打設

呼び強度  $27 \text{ N/mm}^2$

スランプ 15 cm

粗骨材の最大寸法 25 mm

コンクリートの種類 普通

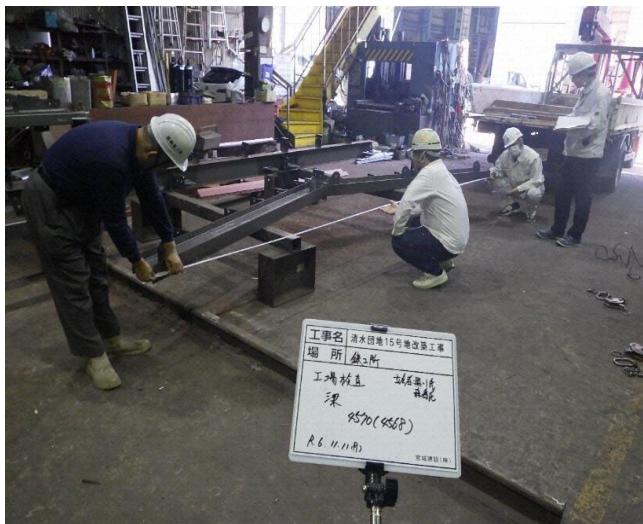
### 鉄骨工場 状況写真

工場部材検査（ミルシート・サイズ・溶接状況確認）を実施

設計図書とミルシートを照合し、材質や流通の確認をしている。

鉄骨部材の寸法並びにアンダーカット、ピット及び割れがないか等の溶接状況を確認している。

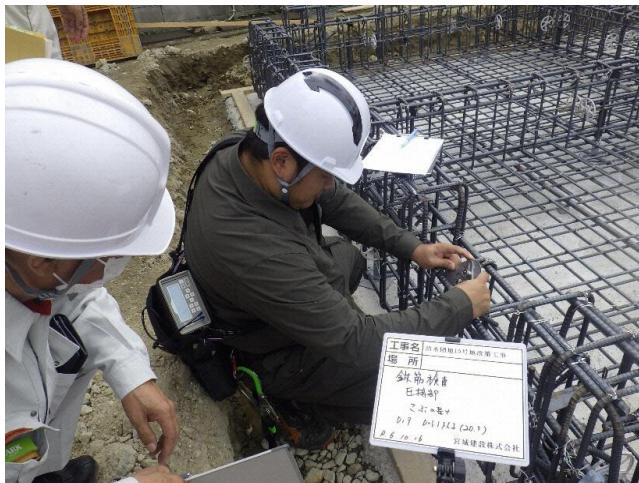
### ガス圧接 品質管理写真

第三者（鉄筋継手部検査技術資格者）による外観試験及び超音波探傷試験を実施

圧接部のふくらみの長さ

許容値：D19 1.1・D = 20.9 mm以上

現物値 > 20.9 mmを確認している。

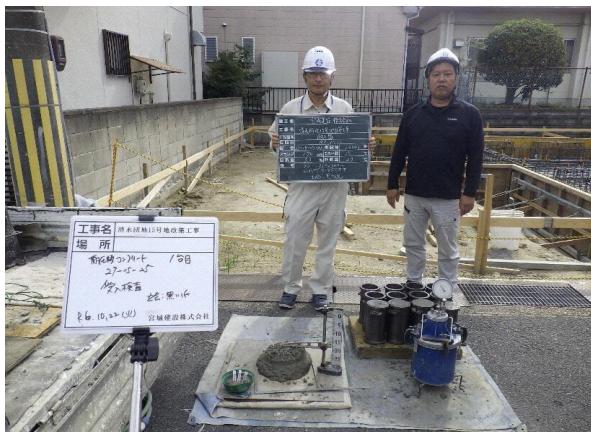
### 生コン打設 品質管理写真

令和6年10月22日 受入検査

スランプ 17 cm、コンクリート温度 25°C

空気量 5.3%、供試体 12 本

1. 必要強度=①、②共  $27N/mm^2$

2. 各供試体強度 =

① 42.3 42.3 43.5 41.6 42.0

40.5 33.7 35.8 36.2 N/mm<sup>2</sup>

② 38.8 40.6 33.6 N/mm<sup>2</sup>

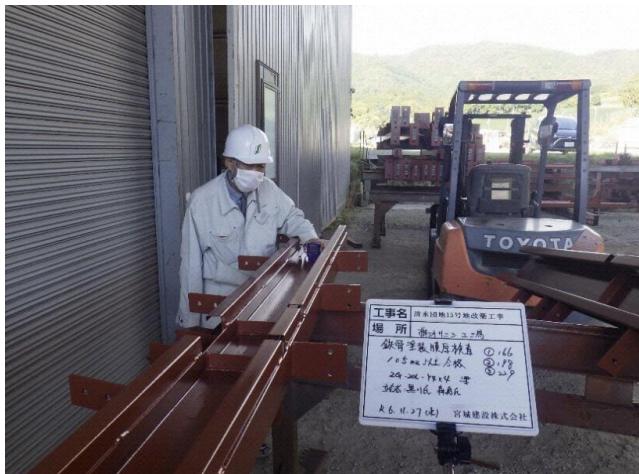
### 鉄骨工場 品質管理写真

鉄骨部材の膜厚検査を実施

基準値 105 μm 以上であること。

測定値① 166 μm

測定値② 198 μm

測定値③ 229 μm
