木津川市工事技術調査業務報告

やすらぎコミュニティセンター屋根及び外壁等改修工事

令和5年1月30日

協同組合 総合技術士連合

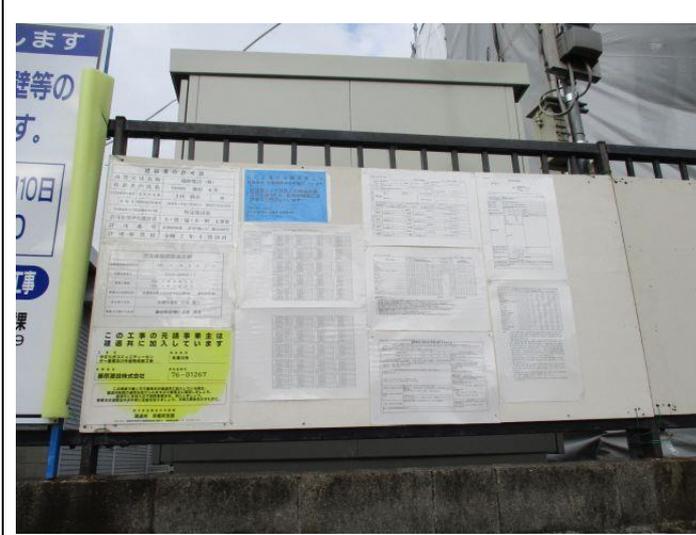
法定掲示板の掲示状況

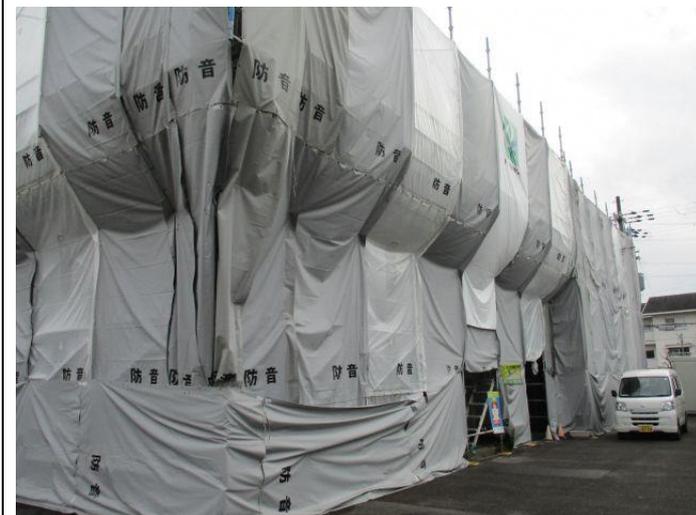
外部足場施工状況

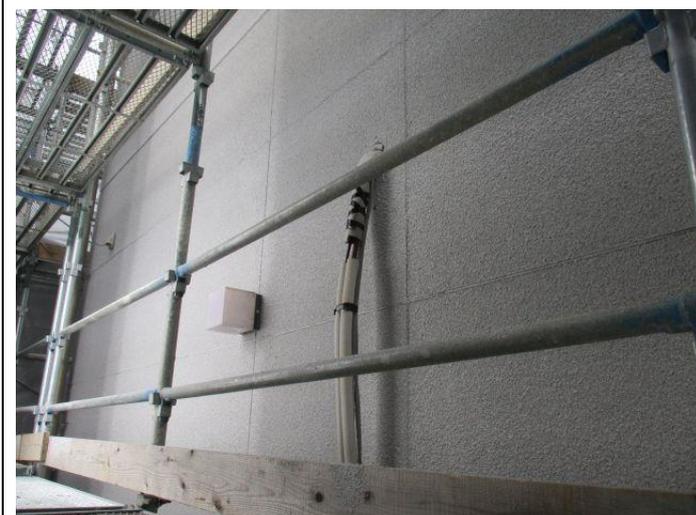
外壁塗装施工状況
