木 津 川 市
トンネル長寿命化修繕計画

令和5年3月
(令和8年3月一部改訂)
木 津 川 市

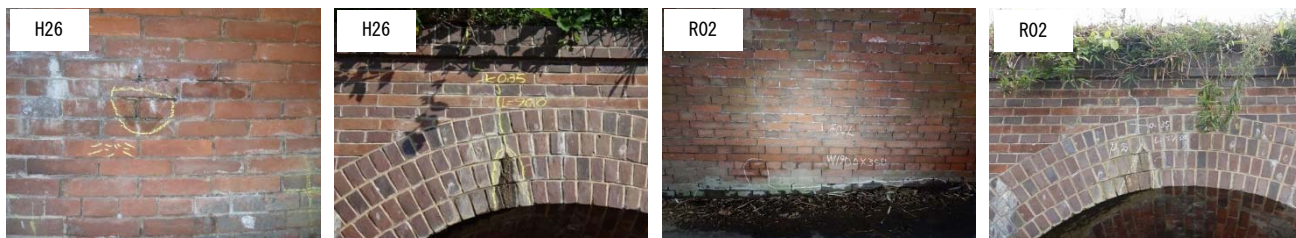
1) 漏水

主な変状	変状内容	対策内容
漏水	にじみ程度の漏水及び滞水が確認された	導水工
路面	前回の定期点検で確認された沈砂及びわだち掘れは、舗装の更新により対策済み	-

H26 定期点検		R02 定期点検		進行状況	対策内容	対策時期
I	-	II	漏水	進行あり	導水工	著しい漏水、滞水が確認された時点

対策内容	H26 定期点検	R02 定期点検	対策時期の考え方
導水工	-	側壁からの漏水(にじみ)	漏水による路面滞水等が確認され、冬場につらら・路面凍結が見受けられる時点

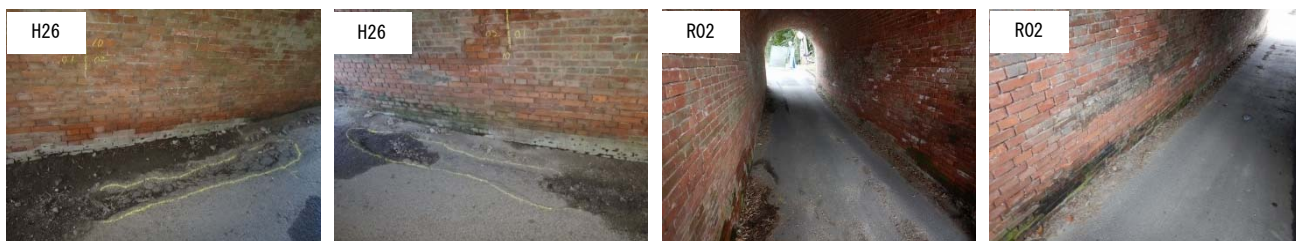
2) 路面

H26 定期点検		R02 定期点検		進行状況	対策内容	対策時期
II	土砂堆積	I	補修済み	補修済み	舗装工	-

対策内容	H26 定期点検	R02 定期点検	対策時期の考え方
舗装工	わだち掘れ、土砂堆積	-	歩行者への影響が確認された時点

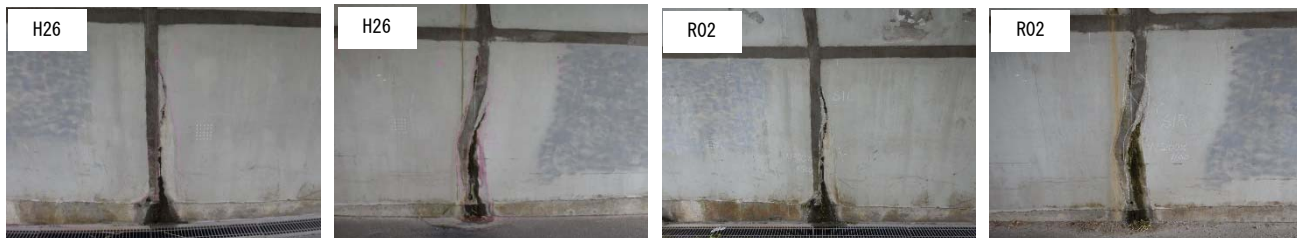
1) 漏水

主な変状	変状内容	対策内容
漏水	にじみ程度の漏水	導水工
うき、はく落、鋼材腐食	アーチ部のうき 複数個所で骨材の露出	はつり落とし、断面修復、当て板

H26 定期点検		R02 定期点検		進行状況	対策内容	対策時期
II	漏水	II	漏水	進行あり	導水工	著しい漏水、滞水が確認された時点

対策内容	H26 定期点検	R02 定期点検	対策時期の考え方
導水工	側壁から漏水・遊離石灰	側壁から漏水・遊離石灰 (範囲拡大)	漏水による路面滞水等が確認され、冬場につらら・路面凍結が見受けられる時点

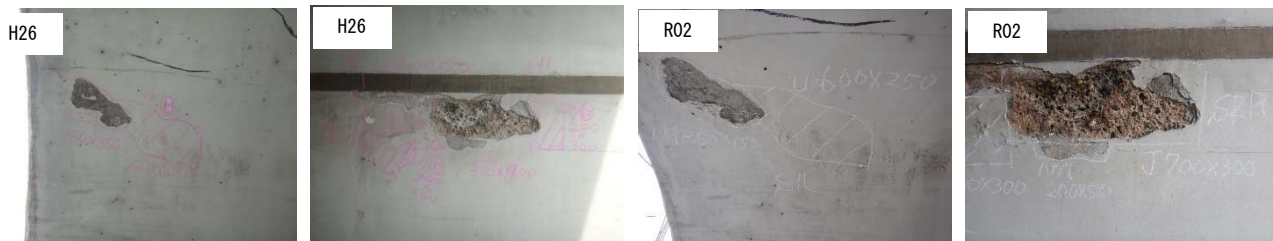
2) うき、はく落、鋼材腐食

H26 定期点検		R02 定期点検		進行状況	対策内容	対策時期
II a	うき	II a	うき	進行なし	はつり落とし、断面修復	第三者被害となる変状に進行した時点

対策内容	H26 定期点検	R02 定期点検	対策時期の考え方
はつり落とし 断面修復 繊維シート接着	うき: 600×250 200×100	うき: 600×250 200×100	アーチ部にうきが確認された時点
