木 津 川 市
木津横断歩道橋長寿命化修繕計画

令和5年3月
(令和8年3月 一部改訂)
木 津 川 市

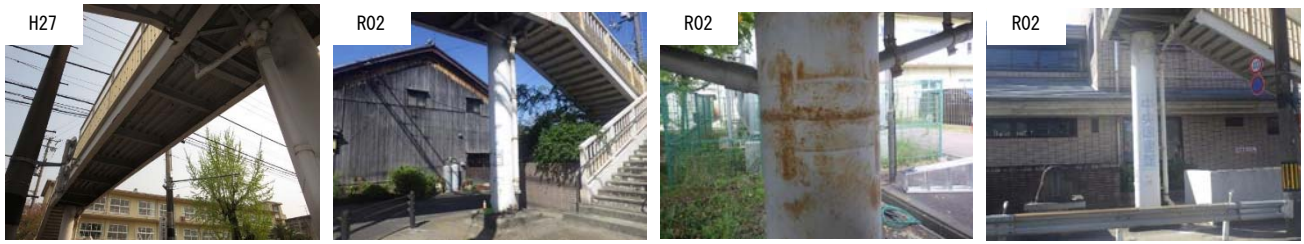
4) 下部構造 (一般部・支承部・地際部)

部材名	H27 定期点検	R02 定期点検		進行状況	対策内容	対策時期
一般部	-		腐食	進行あり	塗装塗替え	腐食深さに進行が確認された時点
支承部	I	-	II	-	塗装塗替え ボルト取替	板厚減少、膨張が確認された時点
地際部	-	-	-	進行なし	FRPシート工法 ひび割れ補修工	腐食、ひび割れが確認された時点

対策内容	H27 定期点検	R02 定期点検	対策時期の考え方
塗装塗替え	鋼材に腐食が認められる 板厚減少なし	鋼材に腐食が認められる 板厚減少なし	腐食により鋼材の板厚減少や層状錆が確認される前 に対策等が必要となる。
ボルト取替	変状なし	変状なし	腐食によりボルトの膨張が確認され、取替が困難とな る前に対策等が必要となる。
FRP シート工法	変状なし	変状なし	地際部に腐食や滞水が確認された場合に対策等が必要 となる。
ひび割れ補修工	変状なし	変状なし	根巻きコンクリートに幅 0.2mm 以上のひび割れが確認 された場合に対策等が必要となる。

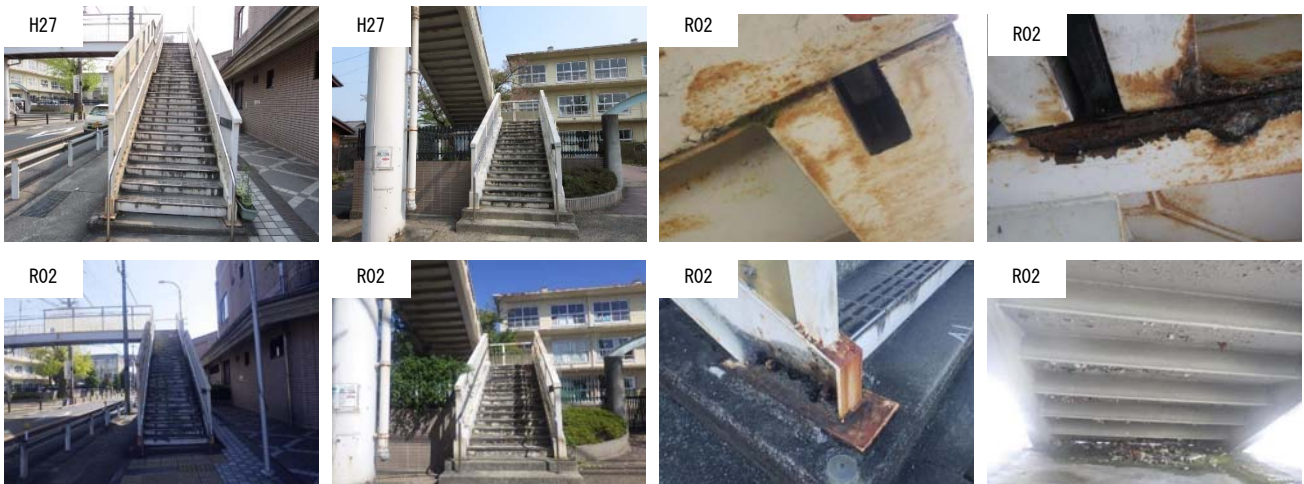
5) 階段部 (一般部・接合部・地際部)

部材名	H27 定期点検	R02 定期点検	進行状況	対策内容	対策時期
一般部	-	腐食	進行あり	塗装塗替え FRP シート工法	腐食深さに進行 が確認された時点
接合部	I	II	進行なし	塗装塗替え	腐食深さに進行 が確認された時点
地際部	-	-	進行なし	FRP シート工法 ボルト取替	板厚減少、膨張 が確認された時点

対策内容	H27 定期点検	R02 定期点検	対策時期の考え方
塗装塗替え	鋼材に腐食が認められる 板厚減少なし	鋼材に腐食が認められる 板厚減少なし	腐食により鋼材の板厚減少や層状錆が確認される前 に対策等が必要となる。
ボルト取替	ボルトに腐食が認められる 膨張なし	ボルトに腐食が認められる 膨張なし	腐食によりボルトの膨張が確認され、取替が困難とな る前に対策等が必要となる。
FRP シート工法	変状なし	変状なし	地際部に腐食や滞水が確認された場合に対策等が必要 となる。

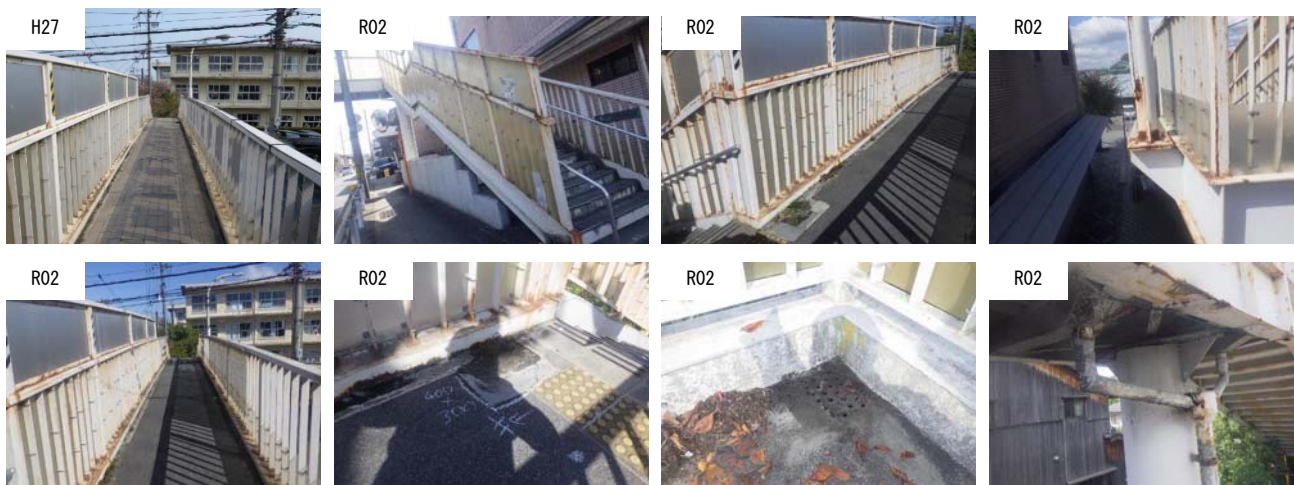
6) その他 (舗装・地覆・高欄・排水施設・道路標識)

部材名	H27 定期点検	R02 定期点検	進行状況	対策内容	対策時期
舗装	-	-	進行なし	橋面防水工 ゴムチップ舗装	ひび割れ、床版下面に 漏水等が確認された時点
地覆	-	-	進行なし	塗装塗替え FRP シート工法	板厚減少、腐食 が確認された時点
高欄	I	II	進行あり	塗装塗替え 取替	板厚減少、腐食 が確認された時点
排水施設	-	-	進行なし	高圧洗浄 取替	土砂堆積、断面欠損等 が確認された時点
道路標識	-	-	(設置なし)	(設置なし)	(設置なし)

対策内容	H27 定期点検	R02 定期点検	対策時期の考え方
塗装塗替え	変状なし	高欄に腐食	腐食により鋼材の板厚減少や層状錆が確認される前に対策等が必要となる。
ゴムチップ舗装	変状なし	変状なし	舗装にひび割れや剥離が確認され、通行に支障が生じる前に対策等が必要となる。
橋面防水工	変状なし	変状なし	舗装に水や遊離石灰の滲出、床版下面に漏水等が確認された場合に対策等が必要となる。
FRPシート工法	変状なし	変状なし	舗装と地覆の境界に腐食や滞水が確認された場合に対策等が必要となる。
高圧洗浄	変状なし	変状なし	排水施設(排水管、樋、排水柵)に土砂堆積や滞水が確認された場合に対策等が必要となる。
取替	変状なし	転落防止パネルの損傷	転落防止パネルに欠損やひびわれ確認される前に対策等が必要となる。

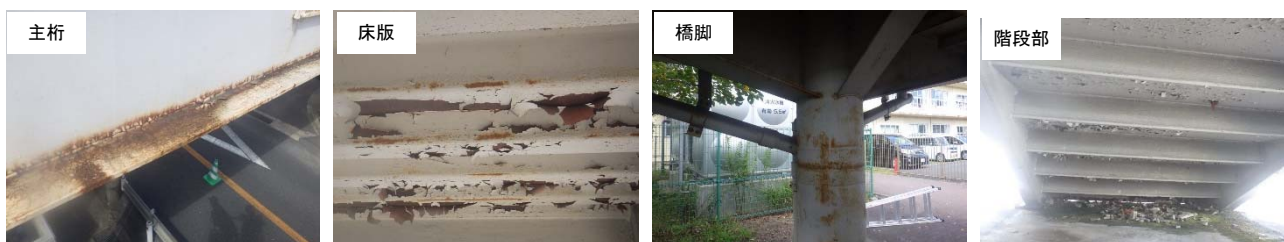
【Ⅱ判定部材の代表写真】

主な変状は、主桁の腐食（一部で塗膜剥離・発錆（板厚減少なし））、床版の腐食（塗膜剥離・発錆（板厚減少なし））、階段部の腐食（塗膜剥離）であり、腐食範囲が拡大している箇所が見受けられており進行ありと判断される。現時点では耐荷性能に影響はないが、予防保全的に塗装塗替え等の対策を行うことが望ましい状態である。

各主部材のⅡ判定損傷

- ・床版：錆の発生面積が8%を超え、塗膜の防食機能が失われた時点で塗装塗替えを検討する。現時点の発生面積は約1%であり、腐食範囲が拡大傾向にあることを踏まえ検討する。
- ・下部構造：腐食により板厚減少が確認された時点で塗装塗替えを検討する。また、腐食によりボルトが膨張すると取り外しが困難となるため、膨張が確認された時点でボルト取替を検討する。現時点では板厚減少、膨張は確認されておらず、定期点検等を踏まえ検討する。
