木津川市学校施設等長寿命化計画

2020年5月

木津川市教育委員会

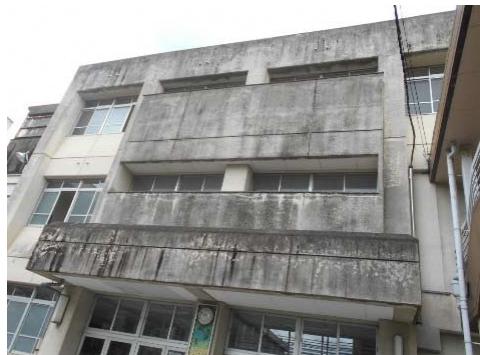
コンクリートの劣化

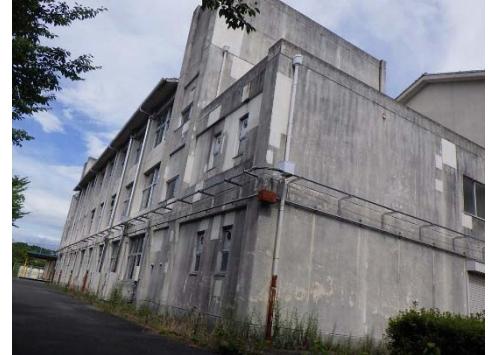
コンクリートの劣化

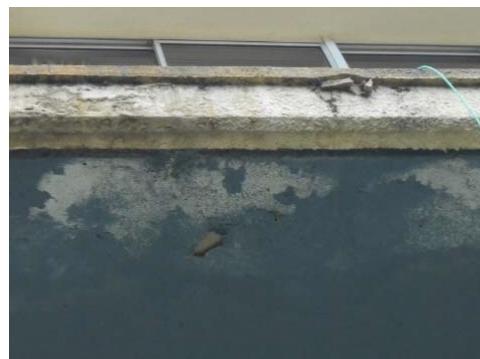
塗装のはがれ・ふくれ

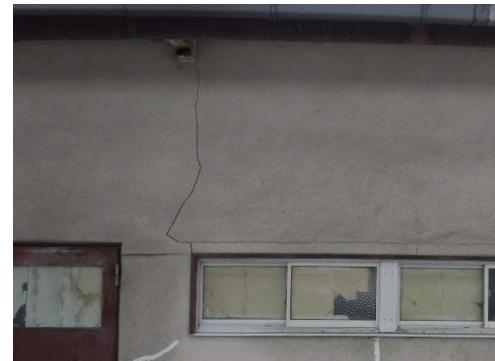
クラック

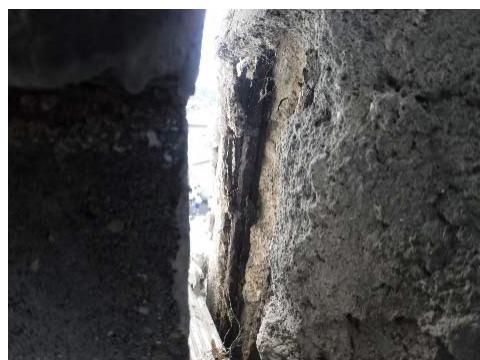
剥離・鉄筋露出

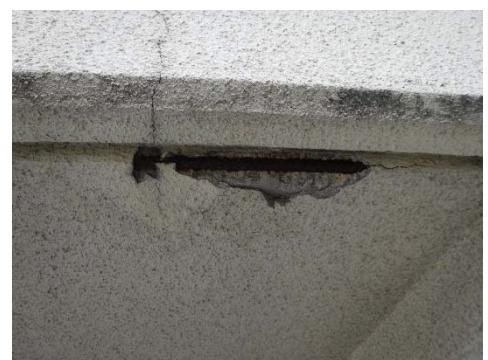
剥離・鉄筋露出

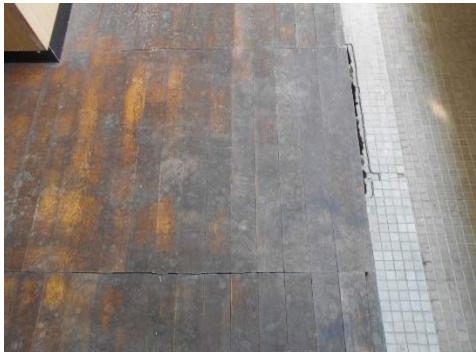
床の劣化

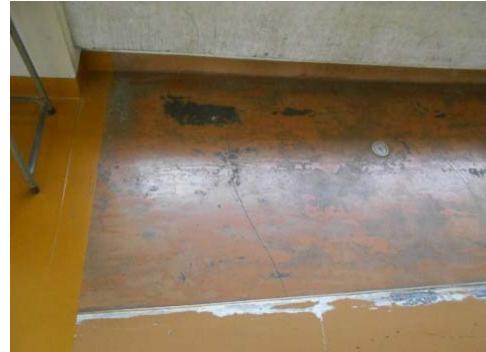
床の劣化

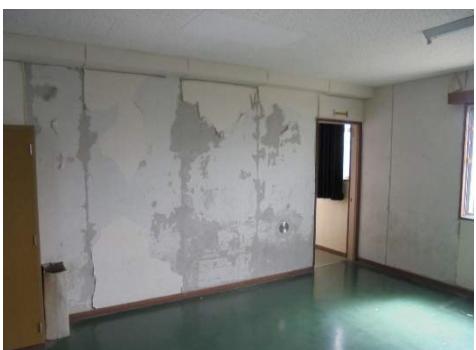
塗装はがれ

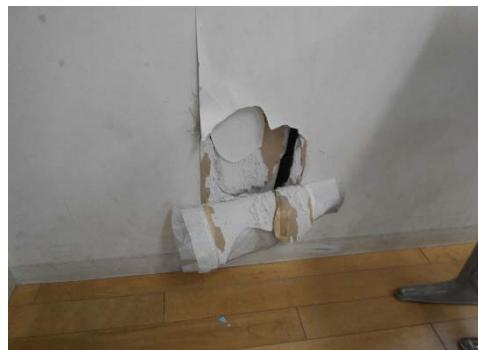
壁の破損

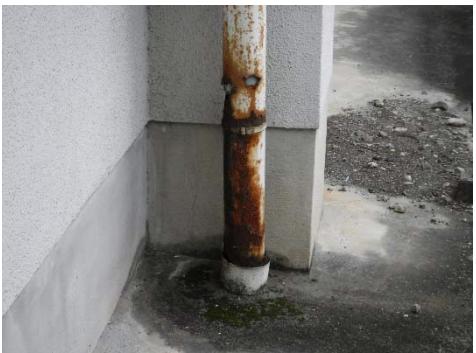
(設備) 排水管の腐食

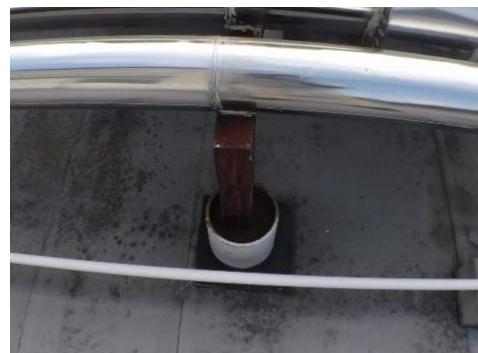
(設備) 架台の腐食
