第4章 史跡恭仁宮跡（山城国分寺跡）の本質的価値

史跡恭仁宮跡は、天平12年（740）から天平16年（744）までの実質的にはおよそ3年間、聖武天皇が理想とした鎮護国家実現のため政治の舞台、日本の都であった遺跡である。廃都後は山城国分寺として中心部が再利用されたことで、文化財保護法による昭和32年の史跡指定では「山城国分寺跡」の名称となって「恭仁宮跡」の名前が外されているように、恭仁宮は幻の都とも呼ばれて実態も明らかでなく、存在感も曖昧になっていた。昭和40年代になり、足利健亮による恭仁京復元プランが大きな反響を呼び、加茂町や地元瓶原地域では、これ以上の史跡拡大が様々な影響を及ぼすとの危惧もあって、恭仁宮跡の範囲確認を目的とした発掘調査が昭和48年度の分布調査をもって開始された。現時点では50年以上におよび、調査次数は100回を超えている。

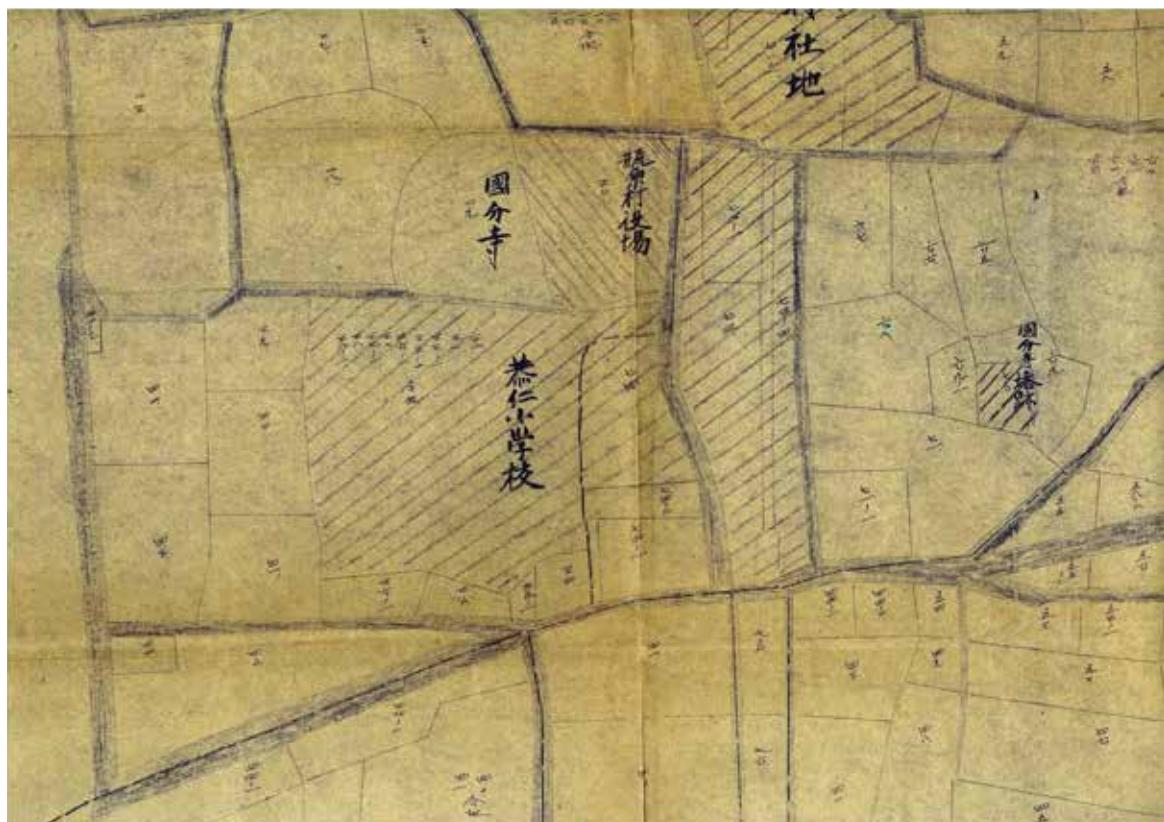
第6図 大正12年作成の史蹟山城國分寺跡（舊恭仁宮跡）指定地図面（部分）

当該地の地番は加茂町例幣中切29番地である。東西約60m・南北約30m、高さは北辺で約1.2m・南辺で約2.0mを測り、中央北寄りに史跡標柱が立地している。大正13年の史蹟名勝天然紀念物保存法では「山城國分寺址（舊恭仁宮址）」の名称で仮指定されているが、その当時の図面では基壇上は2筆に分離しており、西側の中切29番地は国分寺、東側の中切30番地は瓶原村役場となっている。登記簿を確認すると、昭和50年7月に30番地は29番地に合筆されて存在しない。基壇上に存在した両建物は、昭和16年に皇紀二千六百年記念事業として計画された「聖蹟保存」事業により国分寺庫裏が撤去、同鐘楼と瓶原村役場建物が加茂町岡崎考14番地に移設され、鐘楼は平成8年に解体撤去されている。第7図を見ると、新たに設置される顕彰碑「山城國分寺址 舊恭仁宮址」を「標識」という名称で中央に配置予定としている。「標識」を挟んで東に「村役場」、西に国分寺「庫裏」及び「本堂（現在）」、「庫裏」の北には「小屋」と井戸を示す「#」、南には、「鐘楼」と「中西翁頌徳碑」が配置されている。現在「中西翁頌徳碑」は、恭仁小学校と大極殿基壇との間に移設されている（写真図版1-⑦）。その他、現在と変わらず、北西と南西に大極殿礎石、移設された礎石が「村役場」の南に位置している。国分寺「本堂（現在）」は北西（現在の位置）に移設される予定位置が記されている。基壇上に上がる階段は、東側と南側に各1ヶ所設置されている。東側の階段は現在も使用されている石階段と考えられるが、南側の階段については、写真図版1-④の左端に一部が確認でき、石ではなく削り出した土の階段と推測できる。

①大極殿基壇跡〔第6図 大正12年作成の史蹟山城國分寺跡（舊恭仁宮跡）指定地図面、第7図

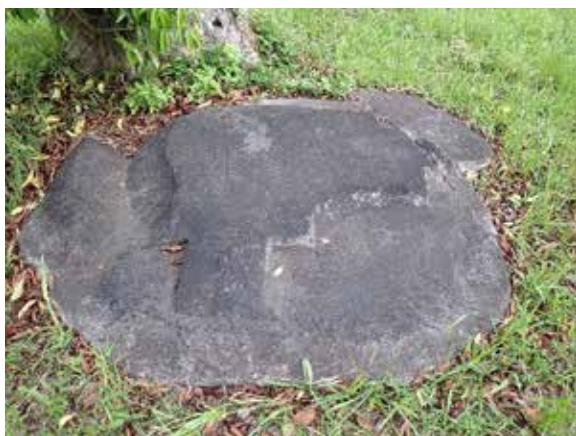
写真25 大極殿跡（山城国分寺金堂跡）礎石

大極殿基壇上には原位置を留める大極殿北西・南西隅の花崗岩製礎石2石と移動している凝灰岩礎石2石と加工され後世の建物基礎に転用された凝灰岩4石の計8石が残る。原位置を留める礎石の柱座直径は約105cmを測る。

②大極殿跡（山城国分寺金堂跡）礎石（写真25）

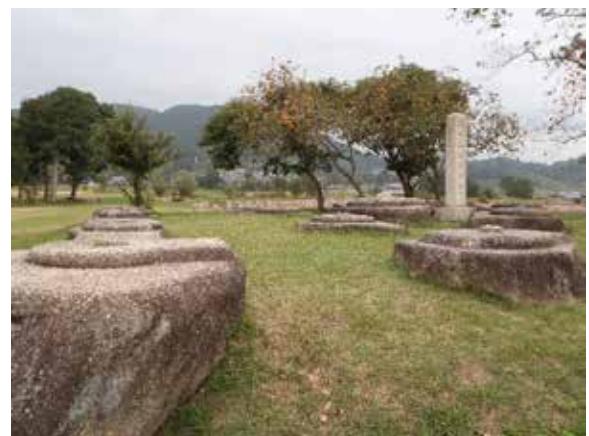
写真26 山城国分寺塔跡礎石

塔基壇跡に残る礎石は花崗岩製で、側柱の南東隅とその北側の2ヶ所は既に失われ、心礎を含め15石が残存している。各礎石には柱座及びその中央には枘が造り出され、側柱礎石には地覆も造り出されている。柱座直径は、97～100cmで心礎は150cmを測る。柱間寸法は、側柱中央間が3.5m、脇間が3.2m、四天柱は3.5mを測る。

④山城国分寺塔跡礎石（写真26）

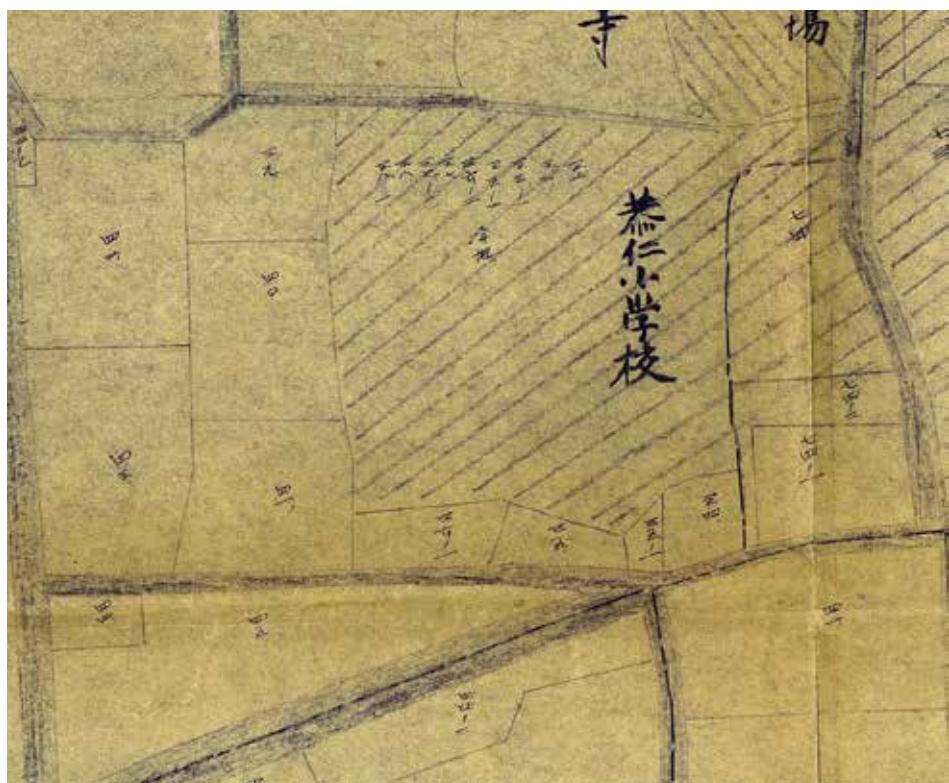
第8図 大正12年作成の史蹟指定地図面（部分拡大）

また、南側にも校庭を拡張するため盛土造成していると考えられる。これは大正12年作成の史蹟指定地図に旧恭仁小学校敷地の南に加茂町例幣中切35・35-1・36-1の3筆の土地が確認できるが、現在は校庭の一部となっていることから、この辺りに門趾一が埋没している可能性が考えられる（第8図）。門趾二の記事内容は「此地の正南字大門の地内に一町余を隔てて、

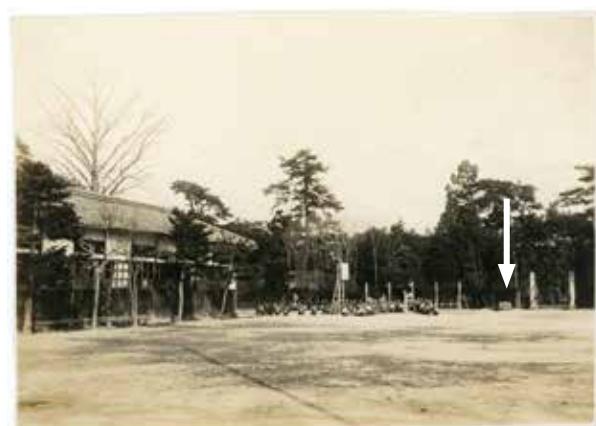
⑤校庭風景 [↓の位置に礎石(1)が確認できる]

には礎石（1）（写真図版3-⑦）1石と用途不明の石材（2）（写真図版3-⑧）計2石が確認できる。また、大極殿の龍尾壇を校庭南限の約1.5mの段地形辺りとする可能性も考えられている。

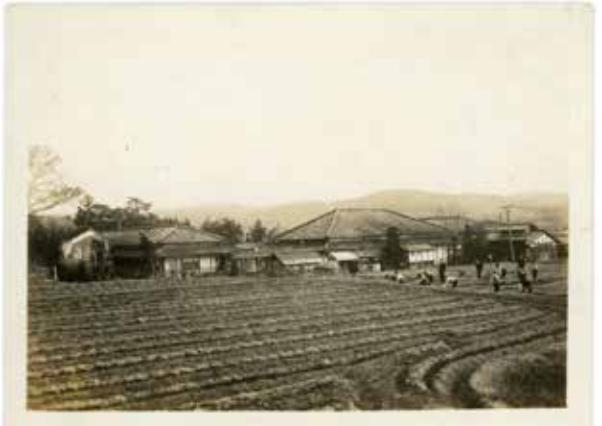
⑥校舎西側農地（校庭より高い地形が確認できる）

大極殿基壇礎石の発掘調査結果により、恭仁宮大極殿を山城国分寺金堂に施入されたことは判明している。大極殿礎石についても金堂礎石として使用されているが、金堂の廃絶時期は不明である。大極殿基壇上に残る礎石は、原位置を留めている2石と、動いている礎石6石（うち4石は鐘楼基礎に転用）が残る。山城国分寺塔跡には15石が残り、南東の2石は失われている。その他、恭仁小学校校庭の正門付近に柱座と地覆座を有する礎石1石（1）と用途不明の石材（2）が残っている。（1）については、元々は旧恭仁小学校正門付近に置かれていた写真（写真図版2-⑤）が確認できる。『恭仁京志』には大極殿基壇上や塔の礎石とともに門趾一と門趾二という礎石に関する記事が記載されている。門趾一の記事内容は「国分寺の下、恭仁小学校の南に巨大の門趾あり、石礎尚存せり」である。昭和11年に竣工した新校舎は、建物の向きを東向きから南向きに変更しており、その時に西側農地（写真図版2-⑥）を削平している可能性がある。

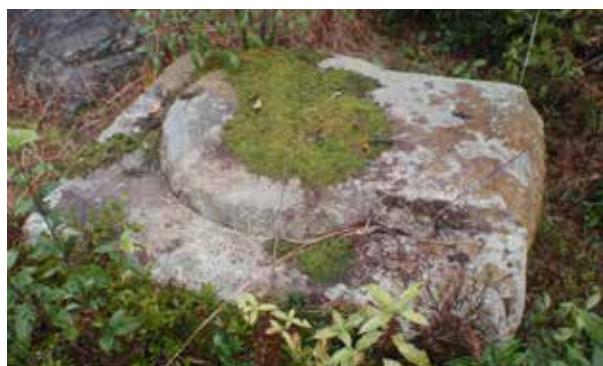
⑨移設された礎石

また、加茂町岡崎地内の個人宅庭に礎石が存在するとの情報を得たため、調査したところ、恭仁宮関係とみられる礎石を1石（写真図版3-⑨）確認できた。長辺131.0cm、短辺96.3cm、高さ52.0cmを測り、柱座（直径76.0cm、中央に直径64.0cmの稜線あり）・地覆座（長さ42cm）が削り出されている。石材は花崗岩。大極殿基壇上や恭仁小学校校内礎石と、石材や柱座・地覆座の削り出しが良く似ていることや高さから、大極殿基壇上の礎石を移設させた可能性が高いと考えられる。

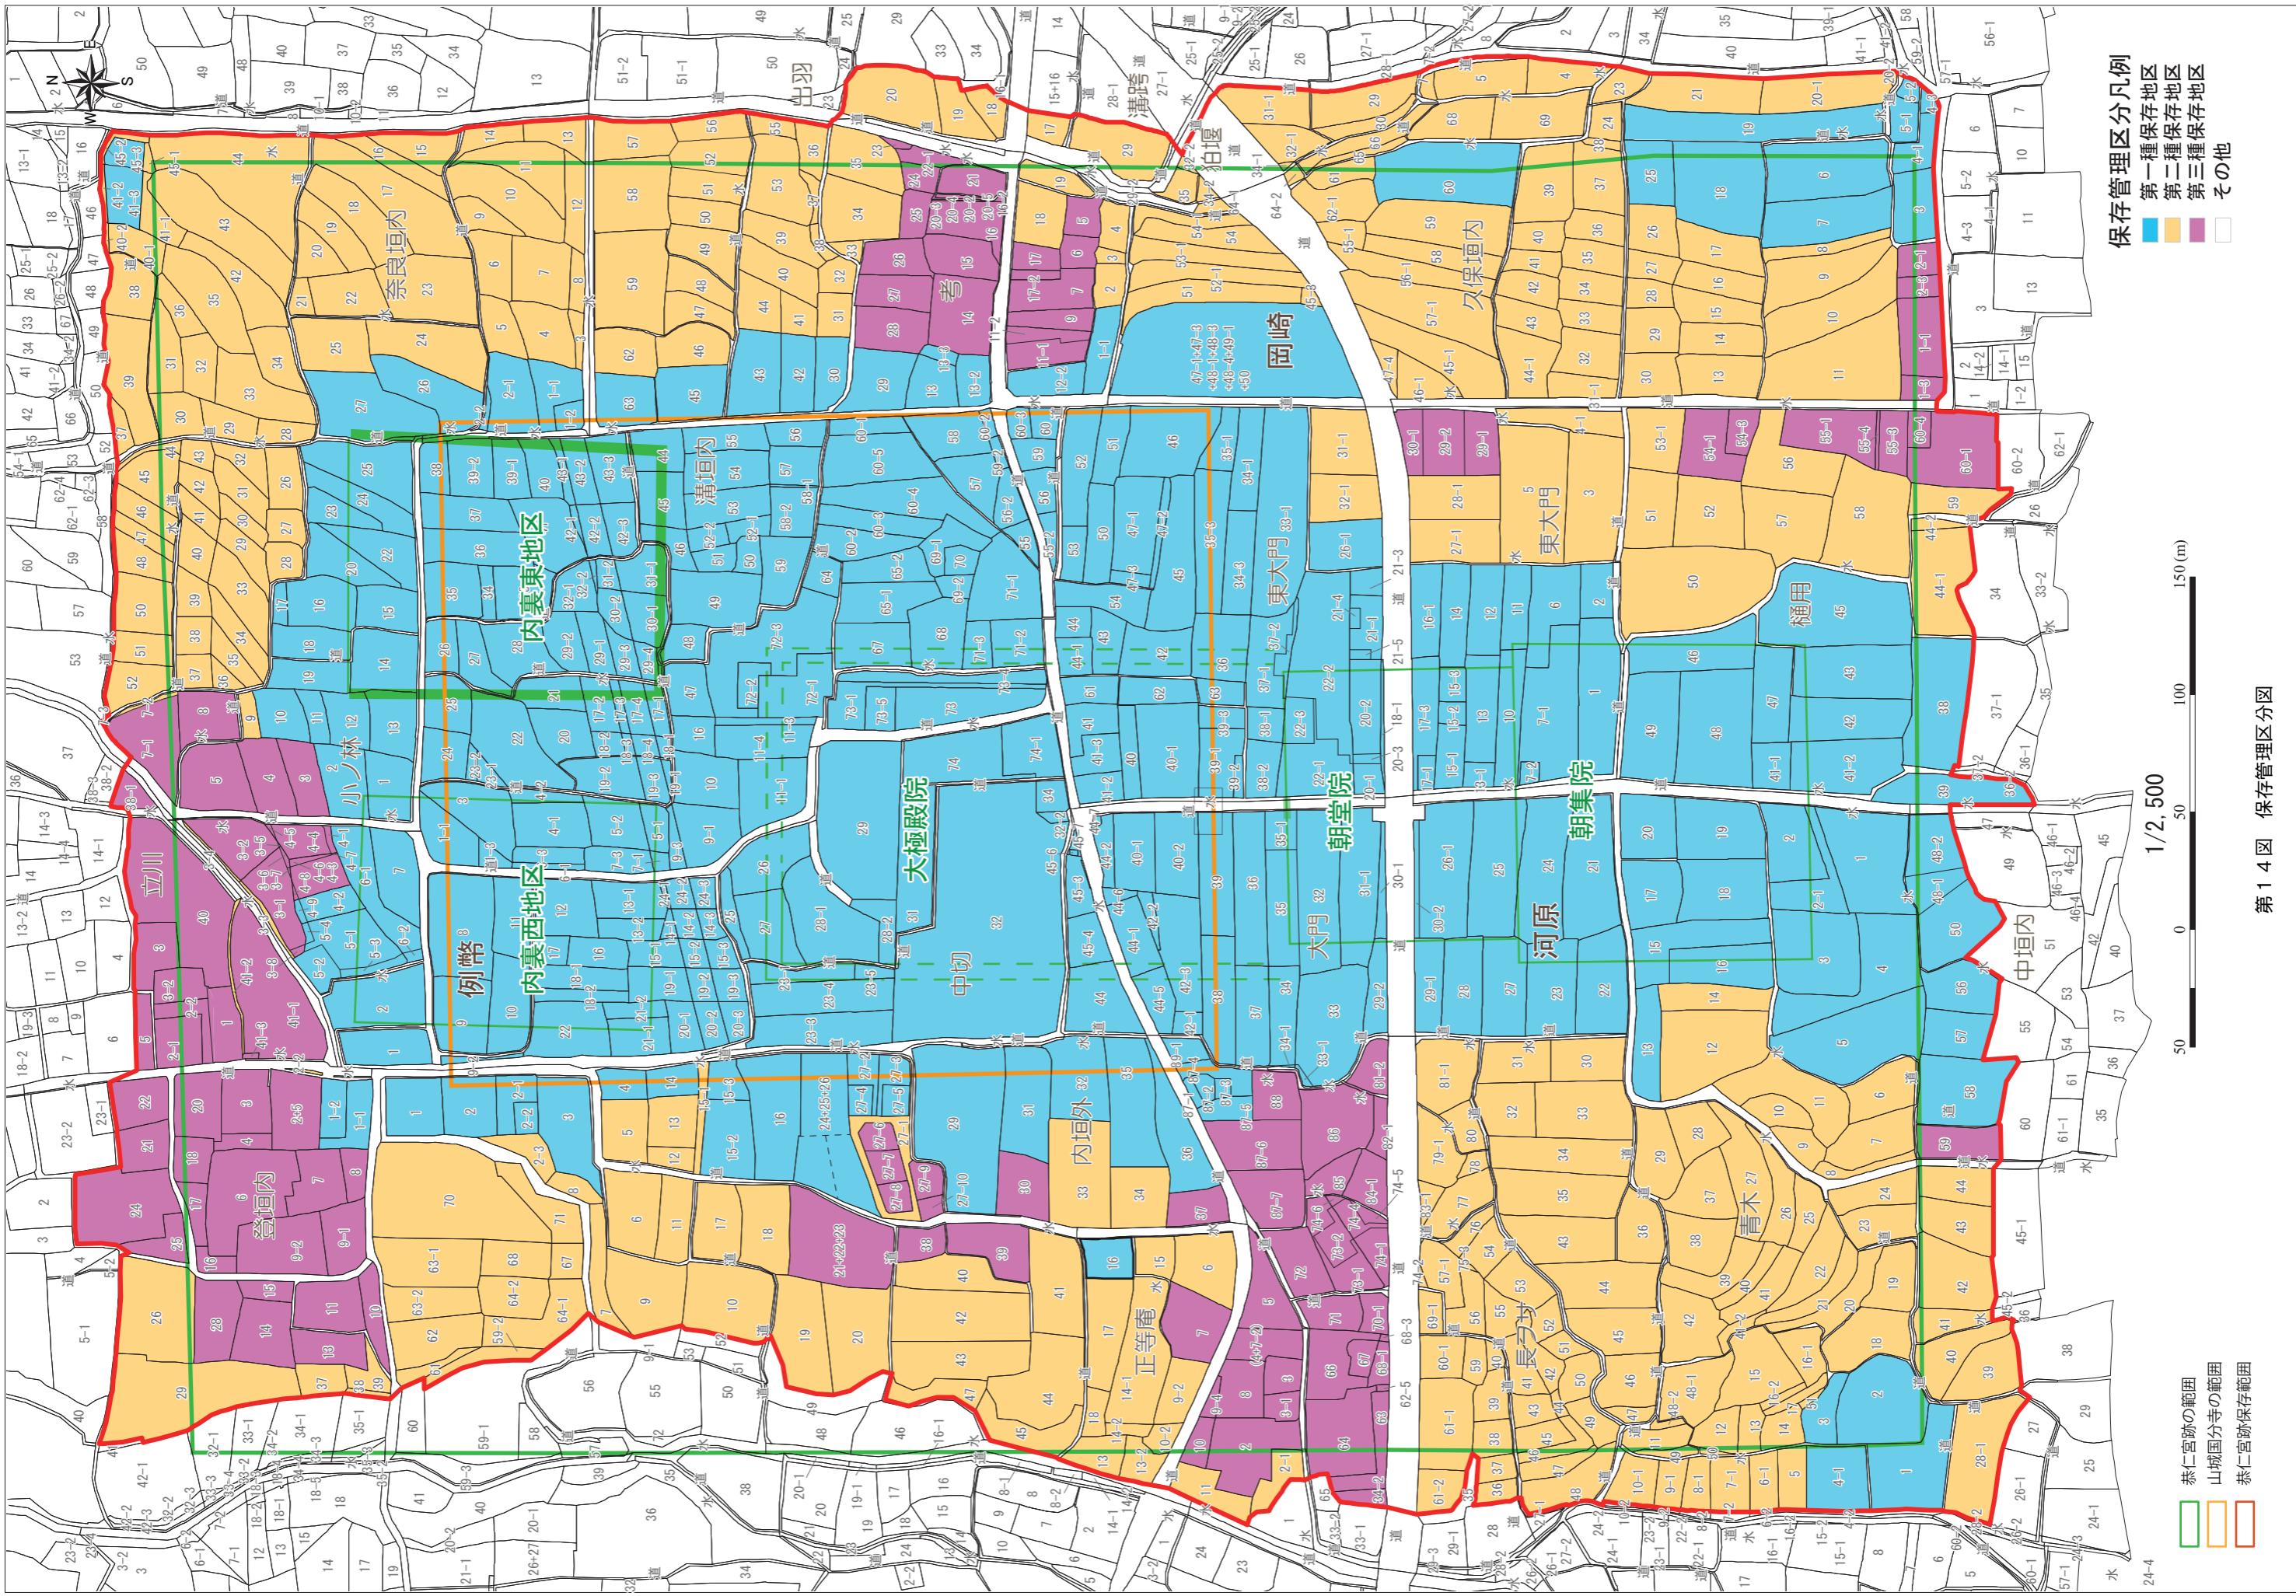
第14図 保存管理区分図

史跡恭仁宮跡（山城国分寺跡）は、『恭仁宮跡保存管理計画』において遺跡の重要性や現土地利用等により三種の地区区分を設定し、保存管理の指針を定めている〔第3章（3-4）指定地の現状参照〕。
