木 津 川 市
木津横断歩道橋長寿命化修繕計画

令和5年3月
(令和8年3月 一部改訂)
木 津 川 市

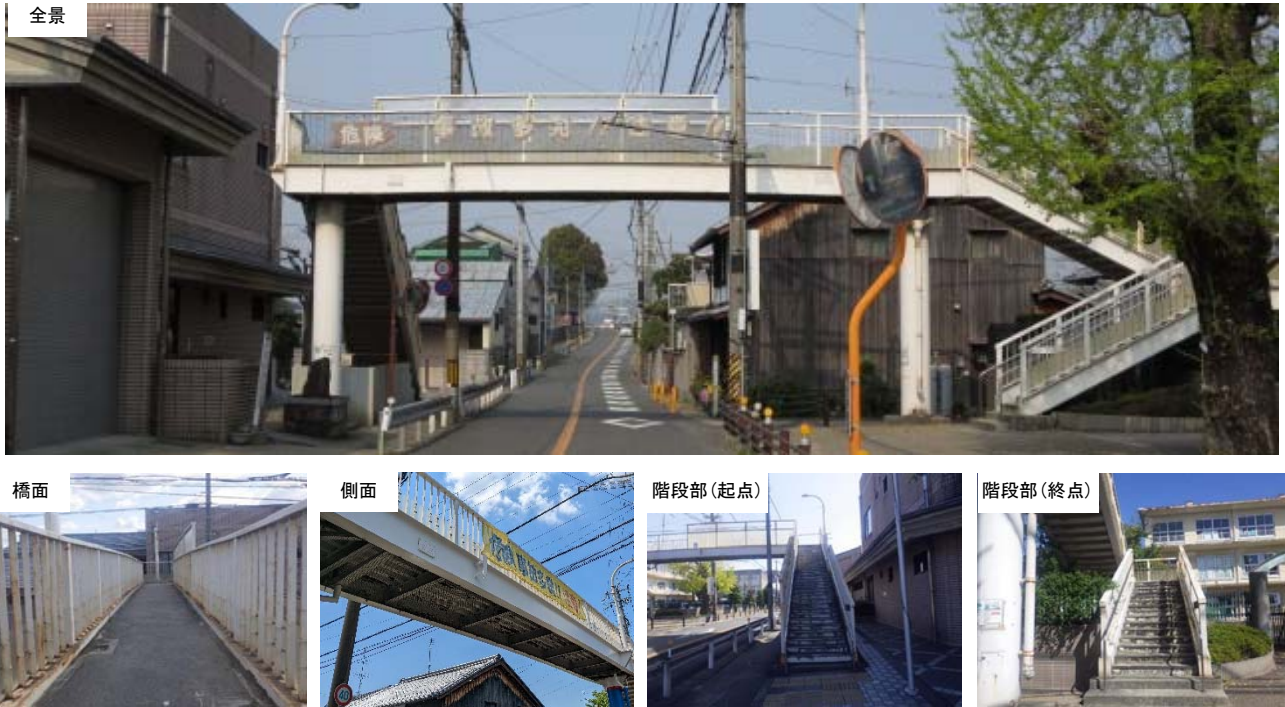
図2 木津横断歩道橋写真

主な変状は、主桁の腐食（一部で塗膜剥離・発錆（板厚減少なし））、床版の腐食（塗膜剥離・発錆（板厚減少なし））、階段部の腐食（塗膜剥離）であり、腐食範囲が拡大している箇所が見受けられており進行ありと判断される。現時点では耐荷性能に影響はないが、予防保全的に塗装塗替え等の対策を行うことが望ましい状態である。
