# 市街地における浸水冠水対策を実施しました

## ～ポンプ施設の整備による浸水被害の軽減～

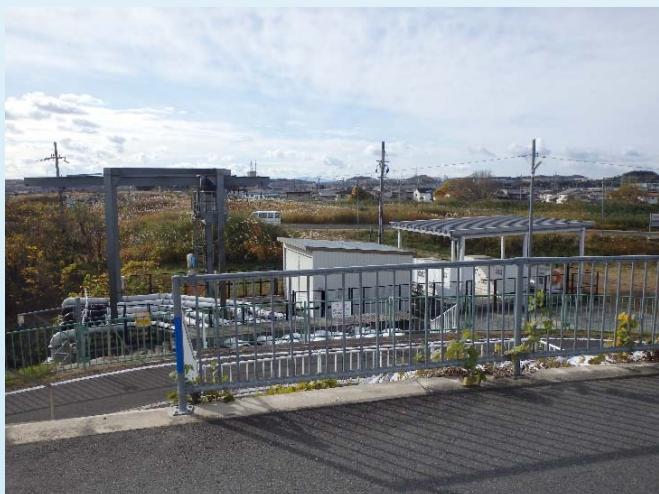
既設排水機場

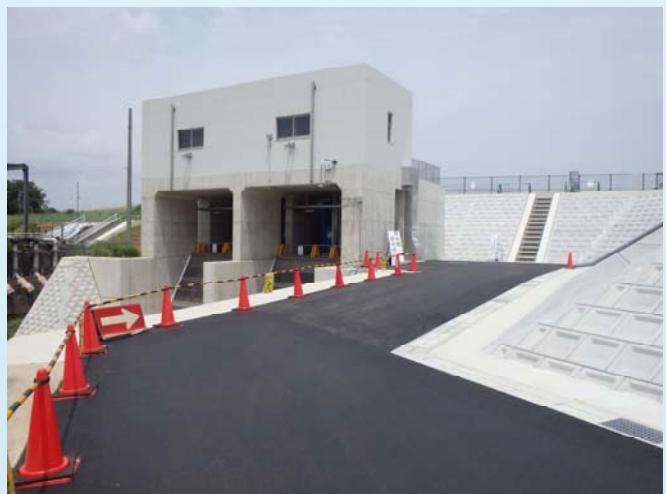
市街地における床上・床下浸水を防ぐため、小川流域の治水対策として、既存の排水ポンプ施設に加え、新たな排水ポンプ施設を増設しました。

排水施設の整備状況

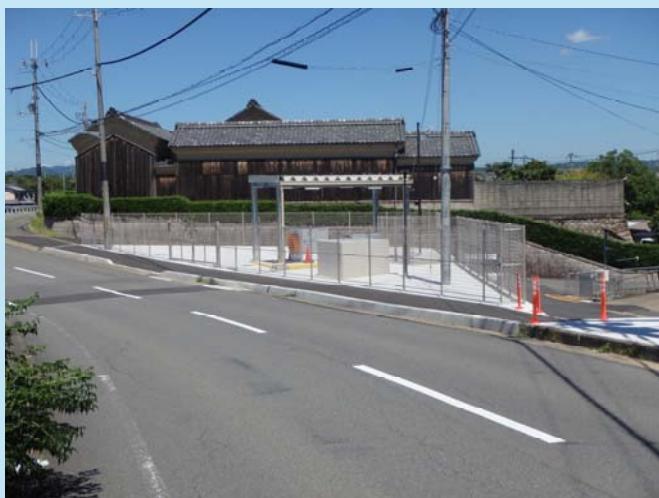
内水氾濫による浸水被害の軽減を図るため、排水路からポンプで小川へ内水排除する施設を新たに整備しました。

排水施設の整備状況

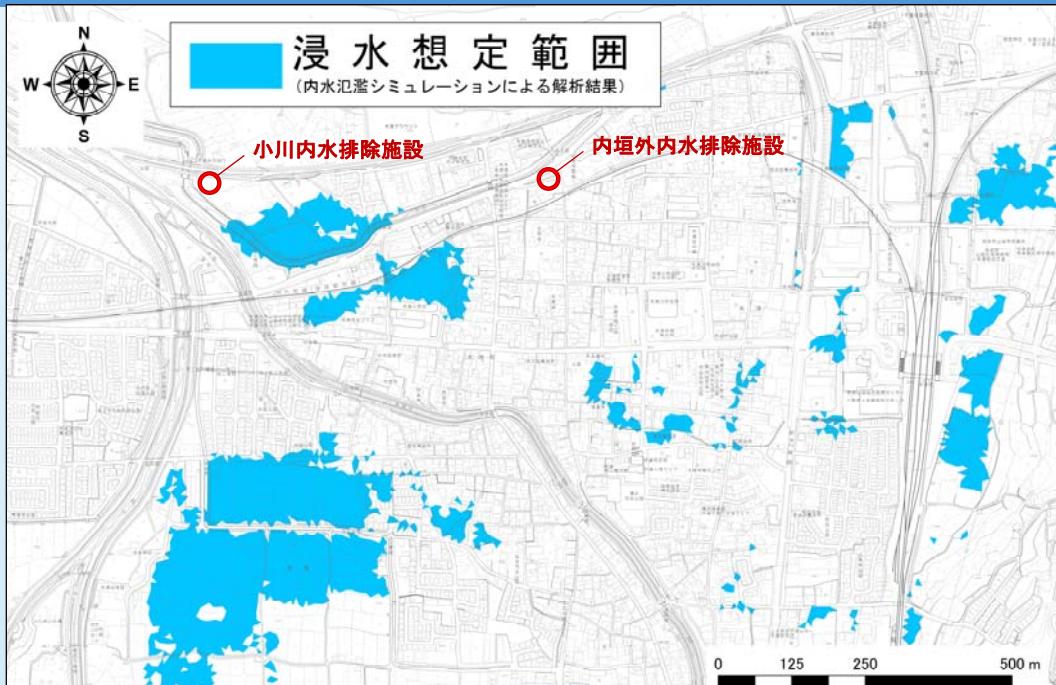
(整備前)

(下図は、平成 25 年台風 18 号の雨量を基準とした内水氾濫シミュレーションの結果)

### 排水能力の向上による浸水区域の縮小、床上・床下浸水被害の軽減

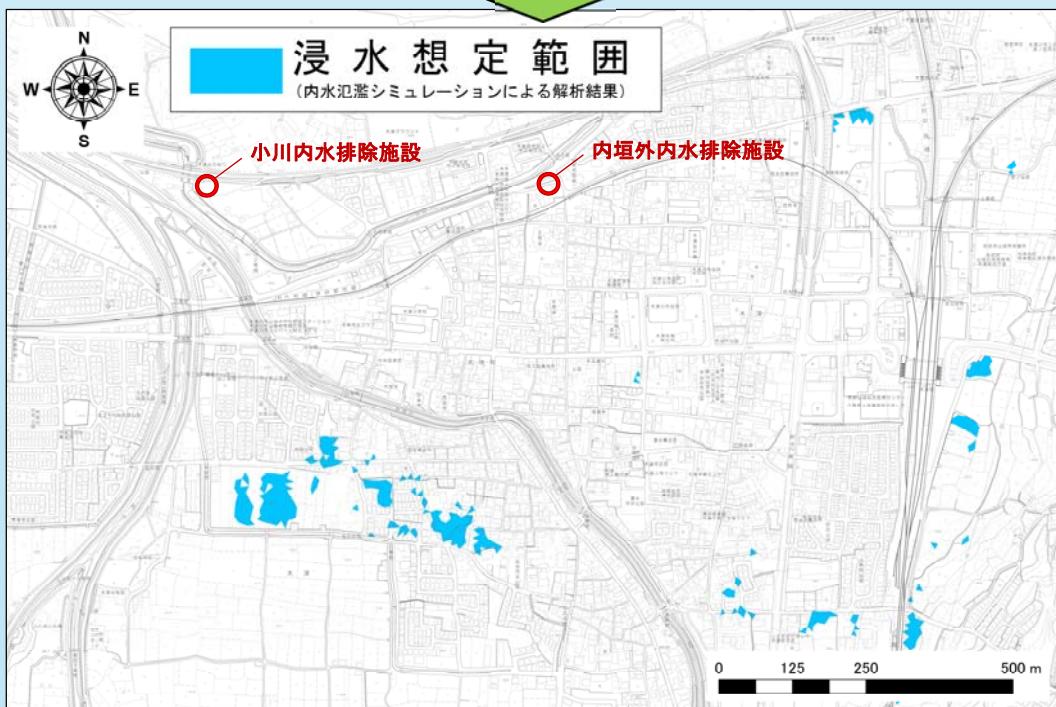
(整備後)

内水排除施設の整備により、内水氾濫時における排水能力が向上し、浸水被害の軽減が図られます。
